IMPORTACIONES GAMBOA S.A. (IMGASA)

## Disponible por primera vez en Latinoamérica Reconstrucción completa / Reparación de bombas de inyección de combustible MAN Diesel & Turbo / Bunker C

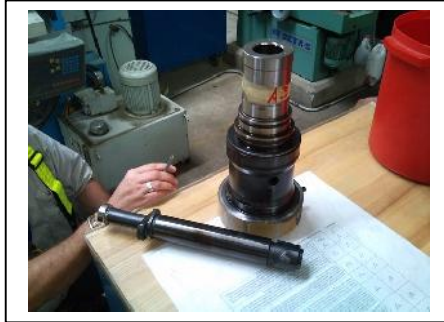
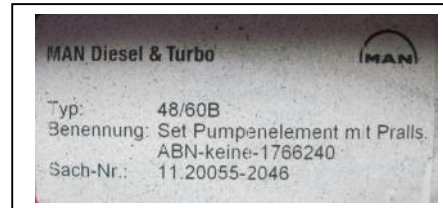
Toda reparación se hace en los Estados Unidos con una máquina rectificadora cilíndrica interna de última generación; capaz de rectificar un orificio profundo sin salida, utilizando un husillo anti-traqueteo, un eje hueco y una muela especial, además de un ánodo profundo de cromo duro hecho a la medida. Tiene más de un año en desarrollo.

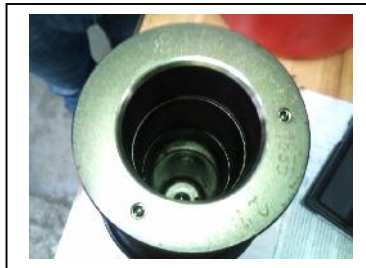
Después de operar la bomba por un período prolongado, el cromo duro del fondo del orificio profundo se desgasta hasta dejar el metal desnudo. Esto produce una fuga en la bomba y la misma es puesta fuera de servicio. Nosotros rectificamos el diámetro interno del orificio, lo revestimos de cromo duro hasta el fondo y luego volvemos a rectificar hasta llegar al espesor del cromo de la fábrica.

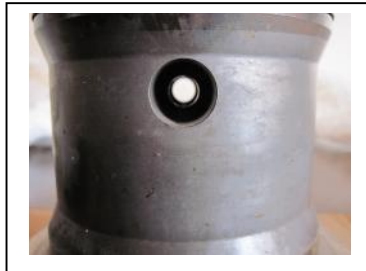
Con el tiempo, el conducto de escape puede oxidarse lo que presenta el riesgo de que una lámina de metal se pueda desprender y producir daños al seguir el flujo de combustible. Nosotros alisamos estos puntos ásperos y luego los revestimos de cromo para impedir cualquier oxidación adicional.

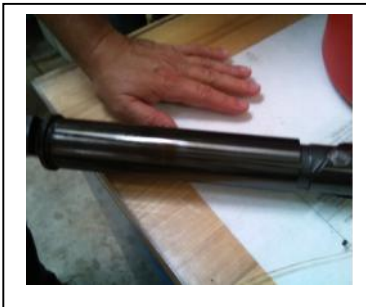
Por lo general, la oxidación del pistón se presenta en el fondo. También existe el peligro de metal suelto y la pérdida de presión. La pieza original no viene chapada de cromo duro, pero nosotros la rectificamos y luego la revestimos para que la tolerancia entre el pistón y el cilindro sea como la de la pieza original.
